EL HORREO EN BUSTURIALDEA (y III)

Conclusión a la 1.ª parte, publicada en el n.º 83, (1996), pp. 17-22
y 2.ª parte, n.º 85 (1997), pp. 28-32

ALGUNOS HORREOS ENTEROS

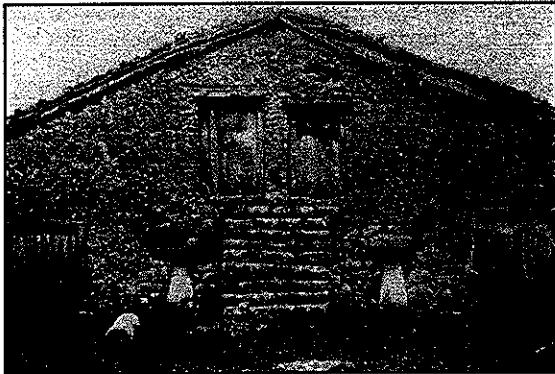
HORREO: GAZTELU

Estado de Conservación: TRANSFORMADO / DERRUIDO

CARACTERISTICAS: Columnas y rodeznos empotrados en una construcción de piedra para usos diversos. Rodeznos ligeramente convexos. La pared de separación de las dos viviendas corta la estructura original del hórreo. Hace pocos años se derrumbó la techumbre, pero en sus ruinas pueden verse además de las citadas columnas, la escalera frontal de piedra.

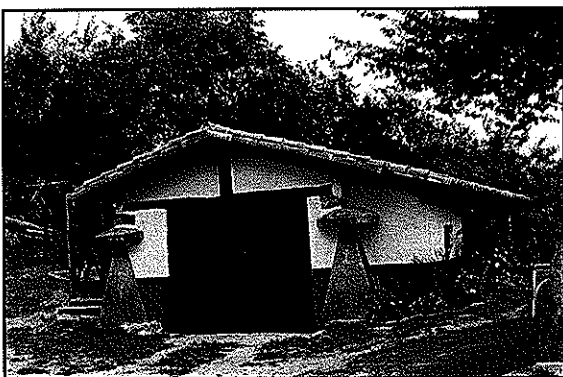
HORREO: ETXEZAR

Estado de Conservación: TRANSFORMADO / ENTERO

CARACTERISTICAS: Seis grandes columnas troncopiramidales de caliza apoyados sobre pilaretes redondeados con cinco rodeznos ligeramente convexos en su lugar de origen, faltando el sexto. Los postes frontales llaman la atención por su ancha base. La parte superior está desmochada y tres paredes son de mampostería.

OTROS DATOS: Hoy convertido en garage.

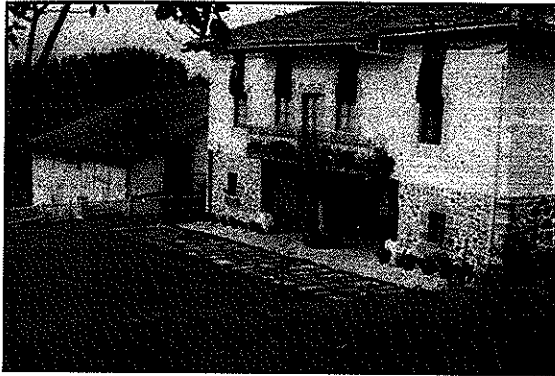
HORREO: SAGARZOLA

Estado de Conservación: **TRANSFORMADO/DERRUIDO**

CARACTERISTICAS: Se trataba de un edificio de dos plantas y un amplio camarote. Cuatro postes troncopiramidales de arenisca con rodeznos cónicos sobre cada uno de ellos. Todos ellos apoyados sobre una corona de piedra muy imperfecta. Se conservan dos vigas maestras de roble que soportaban el primitivo piso. Es posible que tuviera cinco jabalcones.

OTROS DATOS: Durante más de cuatro generaciones el emplazamiento del antiguo hórreo fue progresivamente habilitado como vivienda. Foto tomada de la publicación de Ernesto Nolte: «VII Compilación de los Hórreos (<<Garaixe>>) de Vizcaya». (Nota: Para más datos consultar en bibliografía).

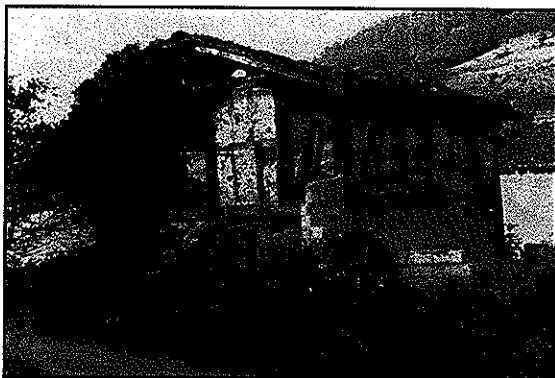
HORREO: ALDEKOA

Estado de Conservación: **DESAPARECIDO**

CARACTERISTICAS: Su dimensión era de 7,5 metros de ancho por 5,5 metros de largo, apoyado sobre 4 postes de caliza, con 4 rodeznos circulares en cada uno de ellos. Se accedía al primer piso por dos escaleras frontales, pues era propiedad compartida (como el caserío). Frontal con 5 jabalcones, de los cuales sólo quedaba uno en 1971. Flanqueando la puerta hay 2 vigas con tallas de forma de sol.

OTROS DATOS: Fue destruido a raíz de las nevadas del 12 de marzo de 1988.

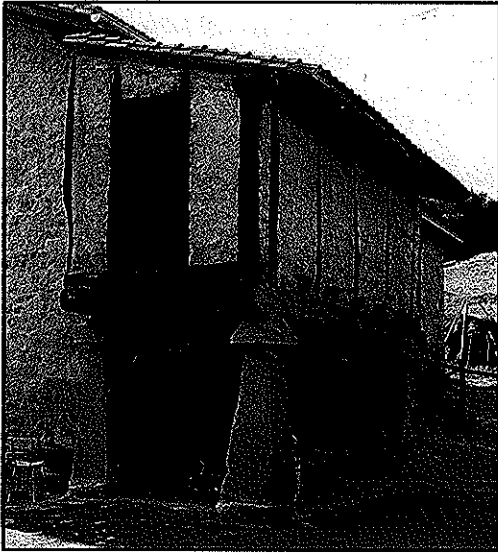
HORREO: IBARGÜEN

Estado de Conservación:
MANTIENE FORMA
PRIMITIVA / ENTERO

CARACTERISTICAS: Adosado al caserío. Escalera de acceso por debajo del hórreo. Apoyada sobre cuatro columnas troncopiramidales y tres rodeznos troncocónicos. Columnas frontales sobre piezas coronacirculares de caliza. Poste de madera en el extremo de la fachada con una estrella de ocho puntas y cuatro arcos a su alrededor tallada en la jamba derecha.

OTROS DATOS: Construido en 1571, enfrente del caserío, por una tal Solaguren. En 1921 fue destruido por un eucalipto derribado por el viento, y luego reedificado al costado de la casa. Es el mejor ejemplar de Busturialdea.

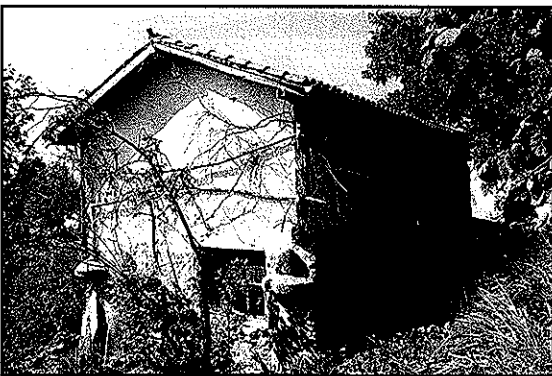
HORREO: GOIKOETXE

Estado de Conservación: **TRANSFORMADO ENTERO**

CARACTERISTICAS: Entre sus paredes han quedado cuatro columnas y rodeznos, de los seis que tuvo primitivamente. Se conserva también una de las vigas longitudinales de madera.
